**MAPA DE RIESGO DE LA CALIDAD DEL AGUA PARA CONSUMO HUMANO DEL  
NACIMIENTO EL SALITRE, FUENTE ABASTECEDORA DEL CASCO URBANO DEL  
MUNICIPIO DE SORACA – BOYACA**

**SECRETARIA DE SALU DE BOYACA  
DIRECCION TECNICA DE SALUD PÚBLICA  
PROGRAMA DE CALIDAD DE AGUA PARA CONSUMO HUMANO  
2012**

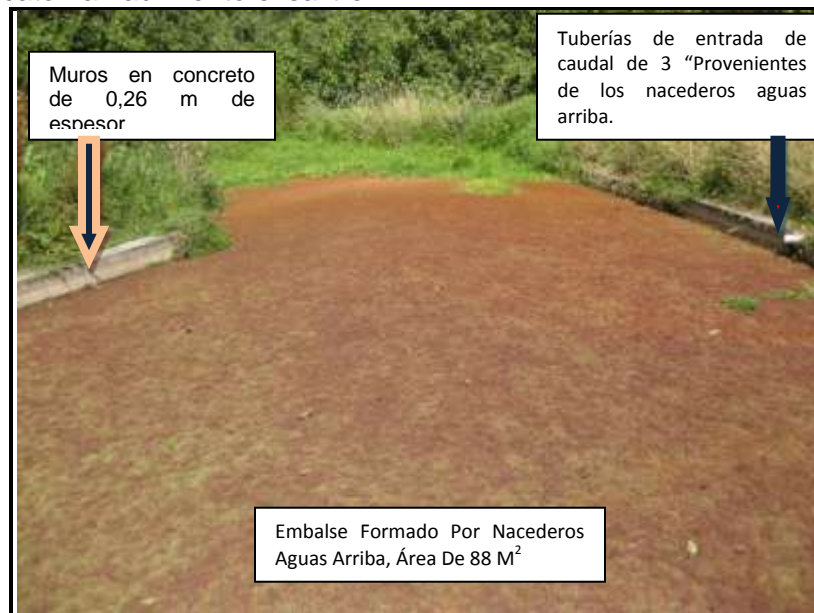
Grafico 5. Bocatoma nacimiento el salitre

El estado de la bocatoma es regular, teniendo en cuenta que tiene agrietamientos que permite la fuga de agua almacenada, el día de la visita se encontraron obreros trabajando que según el fontanero se firmo un contrato para el mantenimiento de la bocatoma.

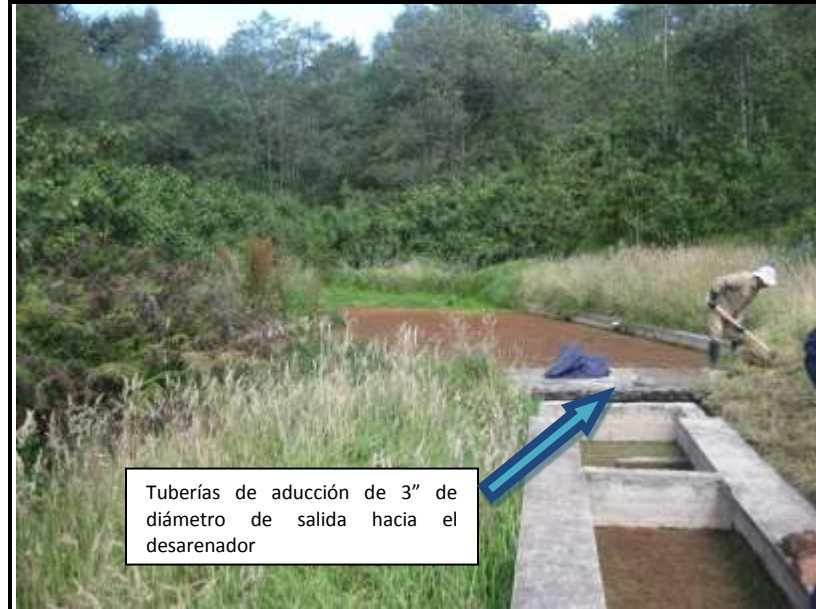
Grafico 6. Desarenador

La estructura está construida en concreto reforzado con medidas de 1.72 m de ancho, 7.40 m de largo y 1.35 m de latos tomados por el exterior, no existe reboce a ninguna fuente hídrica, el estado del desarenador es regular, teniendo en cuenta que tiene grietas en su estructura.

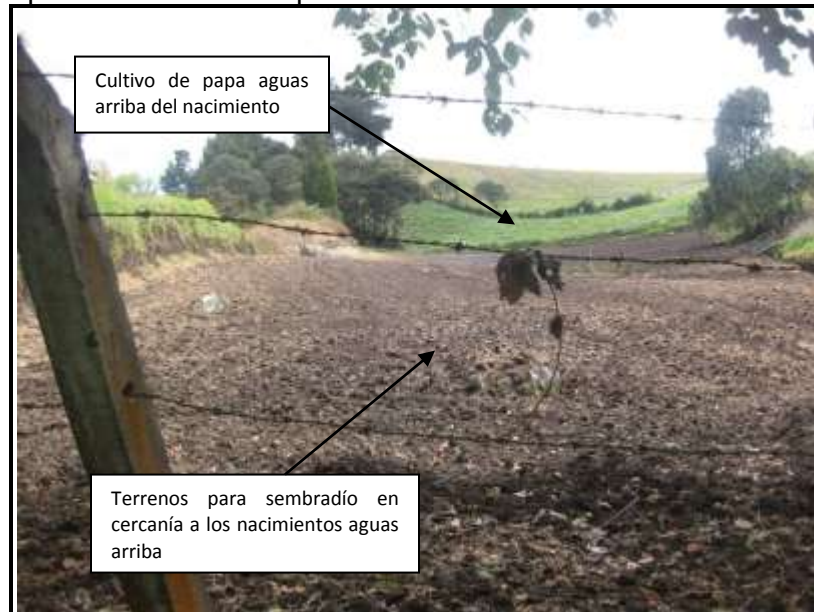
**Agricultura (N: 1098464 E: 1083644).** Una de las afectaciones que presenta el nacimiento el salitre es la posible contaminación por aspersión de plaguicidas y escorrentía de residuos de fertilizantes utilizado en las labores de agricultura, en este caso cultivos de papa y alverja que se encuentran a lado y lado de la fuente hídrica.

Grafico 15: Preparación del terreno para cultivos

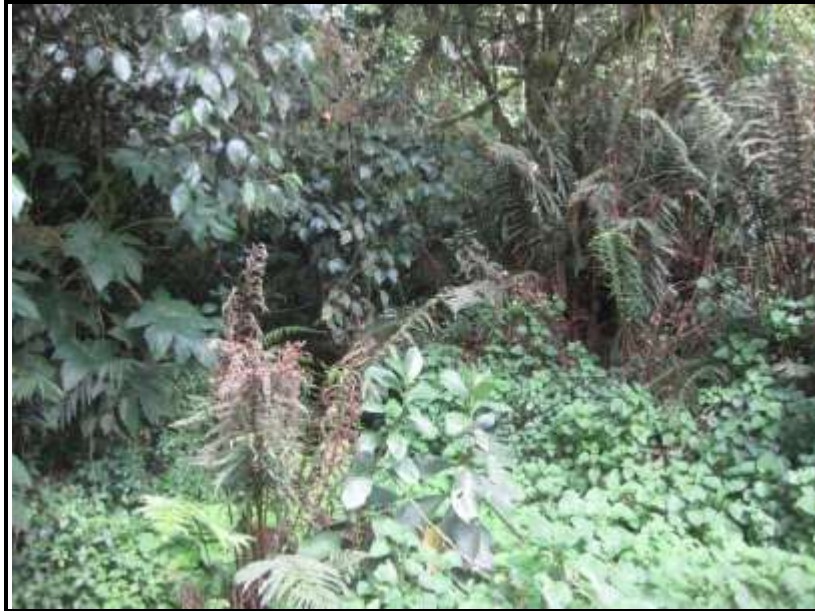
En el sitio de captación debido a que existe una vegetación frondosa y a la falta de mantenimiento de las estructuras de captación se está incrementando los microorganismos en el agua y los valores turbiedad y color.

Grafico 16. Falta de mantenimiento en la bocatoma

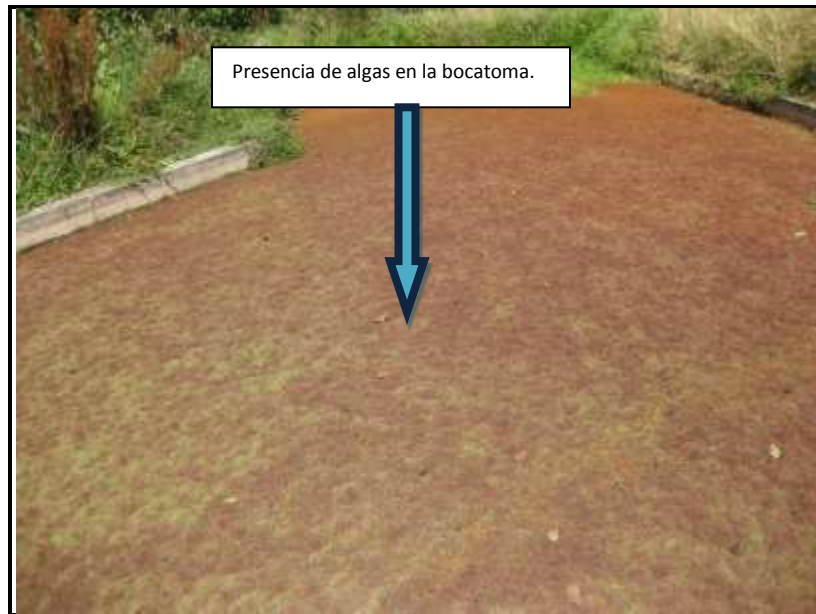
Debido tal vez a los químicos que por escorrentía e infiltración pueden llegar al agua y por la falta de mantenimiento como la bocatoma y el desarenador se han venido incrementando la presencia de algas en el agua.

Grafico 17. Eutrofización del agua por la presencia de algas en el desarenador y bocatoma

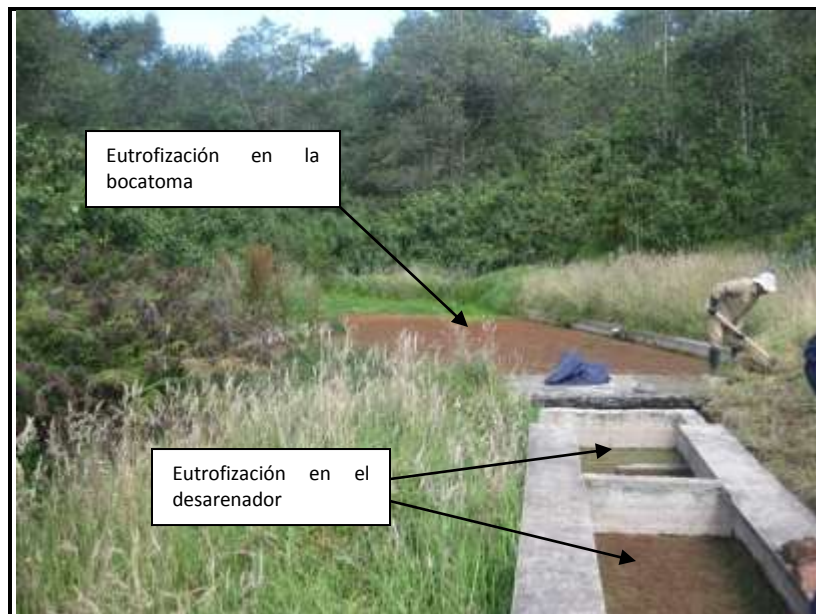
Grafico 18. Eutrofización del agua por la presencia de algas en el desarenador y bocatoma

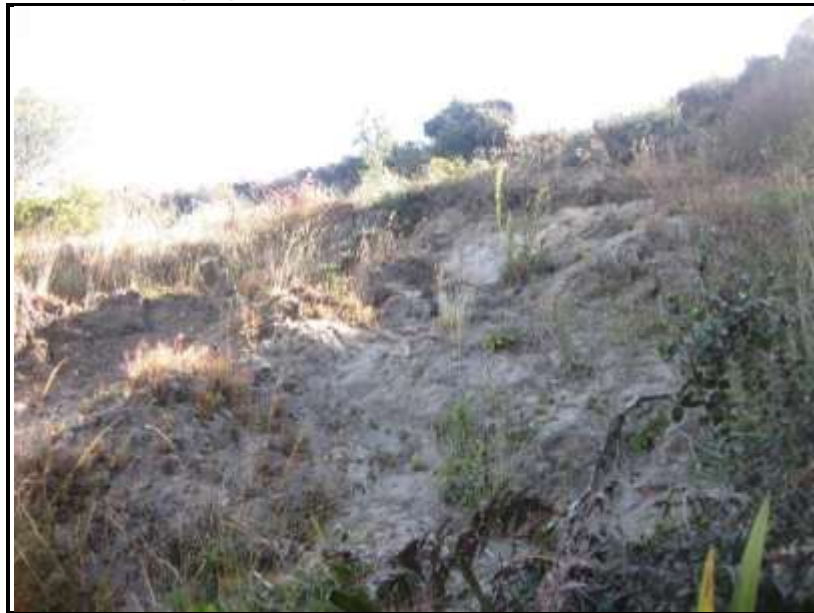
**Riesgo por deslizamiento. (N: 1099327 E: 1082608).** En un tramo de la tubería se puede estar presentando problemas de ruptura de la tubería, lo que ocasionaría que el Municipio de Soracá quedara sin abastecimiento del preciado líquido lo que podría ocasionar una emergencia sanitaria, Los deslizamientos de tierra se han dado donde el suelo es franco arenoso a arenosos profundos (los cuales no tienen mucha cohesión o amarre), y que se encuentran en áreas de mucha pendiente o pronunciadas.

Grafico 19. Deslizamiento que puede ocasionar daño a la tubería de conducción.

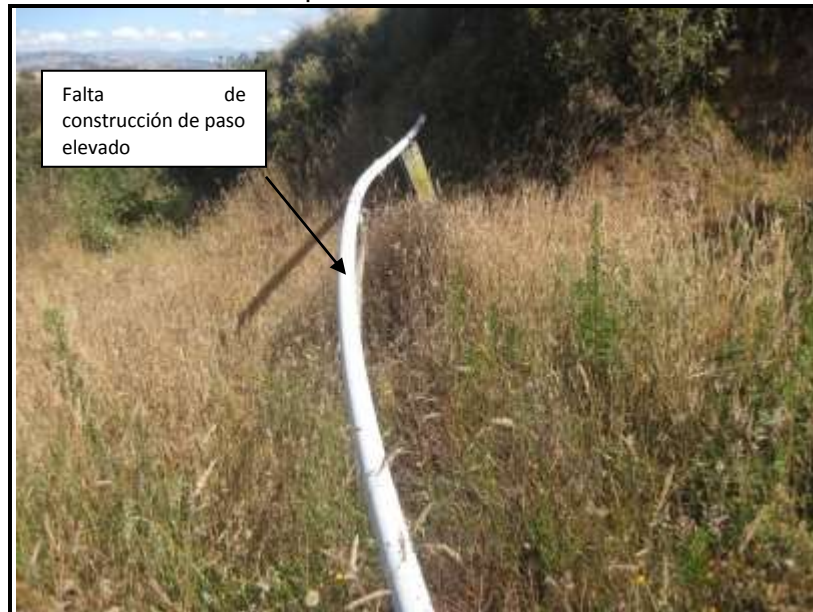
**Riesgo por falta de protección de la tubería y accesorios.** Debido a la falta de inversión de recursos en la línea de aducción se encuentran varios tramos expuestos a la intemperie lo que ocasiona vitrificación de la tubería que conlleva al colapso de la misma, en un tramo en el cual también hay problemas de deslizamiento falta la protección e implementación de paso elevado para evitar que cuando empieza la temporada invernal colapse el acueducto.

Grafico 20. Falta la construcción del paso elevado N: 1099329 E: 1082601.

- ✓ Construcción del paso elevado para evitar que se tengan que hacer racionamientos por el daño en la línea de conducción.
- ✓ Protección de las estructuras y accesorios para que no queden a la intemperie y se puedan vitrificar por el sol y dañar para que en un futuro no toque realizar gastos excesivos del presupuesto del municipio.

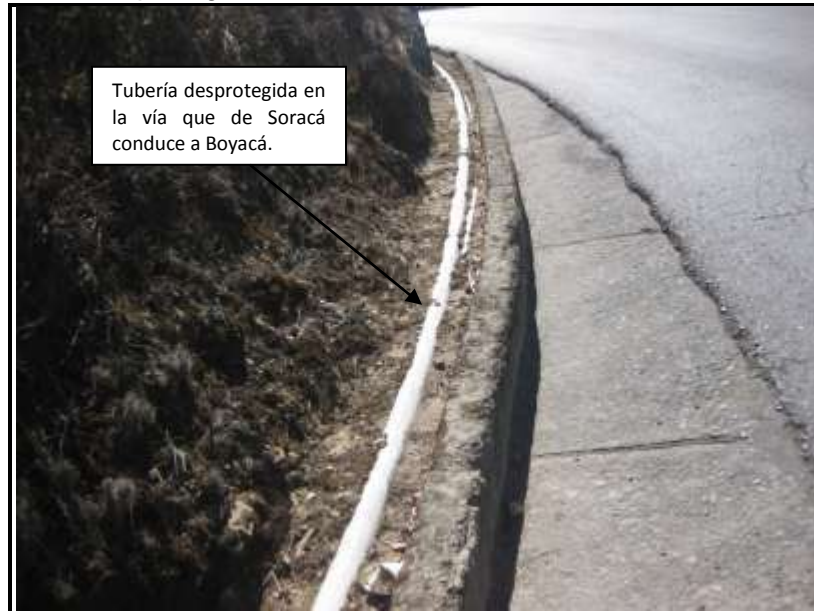
Grafico 21. Tubería desprotegida N: 1099250 E: 1082650

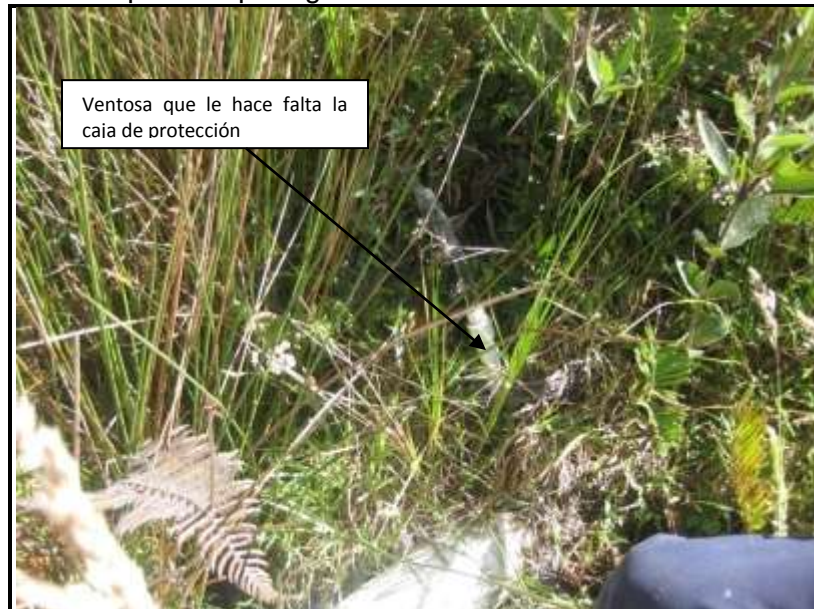
Grafico 22. Accesorio que falta protegerlos N: 1098101 E: 1083547.

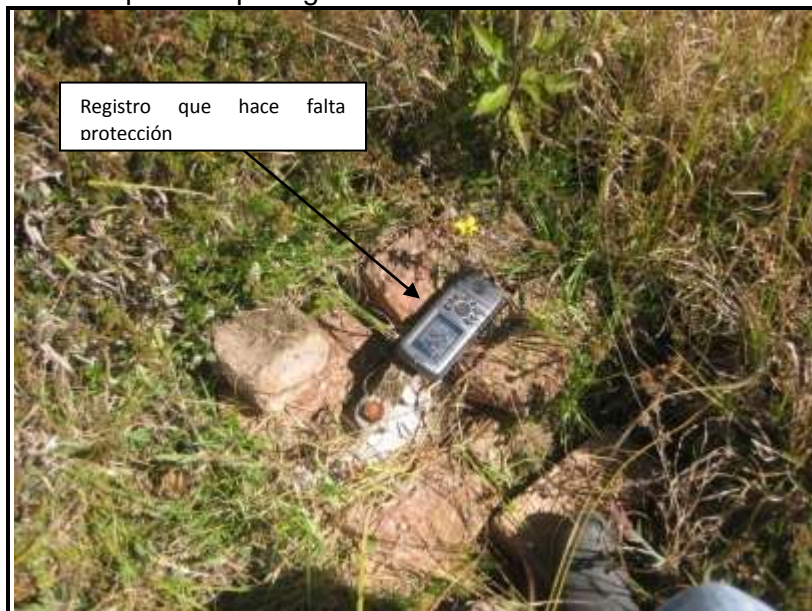
Grafico 23. Accesorio que falta protegerlos N: 1098157 E: 1083608.

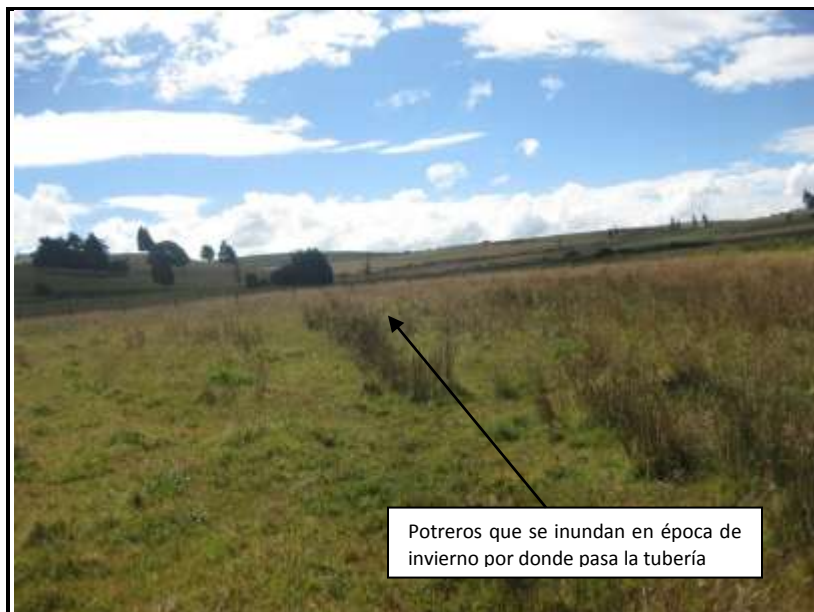
**Riesgo y amenaza por inundación.** Debido al cambio climático en la última temporada invernal, lo cual provoca altas velocidades en épocas de estiaje, y contemplando que la zona que encierra la corriente es abundante en vegetación, se observa que ante una eventual creciente, se pueden presentar arrastre de material orgánico de considerable volumen, como troncos, ramas y deslizamientos esporádicos que pueden generar represamientos y posteriores desbordamientos.

Grafico 24. Potreros que se inundan en época de invierno y que causan flotabilidad de la tubería.

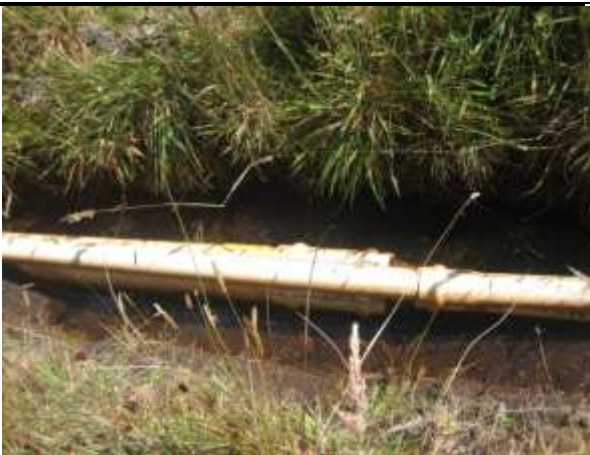
<p>POSIBLE RUPTURA POR CAMBIO DE DIAMETRO DE 6" A 4, EXPUESTA A LAS CONDICIONES CLIMATICAS, ZONA DE INUNDACION EN EPOCA DE INVIERNO.</p>

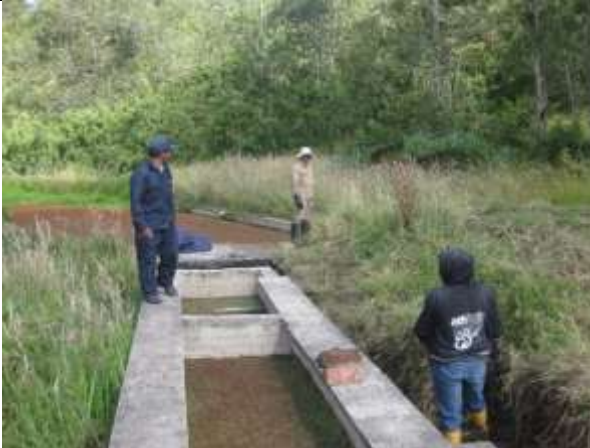
<p>N: 1098157 E:1083608</p>
<p>EUTROFICACION DEL DESARENADOR Y LA BOCATOMA POR FALTA DE MANTENIMIENTO</p>
