**MAPA DE RIESGO DE LA CALIDAD DEL AGUA PARA CONSUMO HUMANO DEL  
NACIMIENTO EL SALITRE, FUENTE ABASTECEDORA DEL CASCO URBANO DEL  
MUNICIPIO DE SORACA – BOYACA**

**SECRETARIA DE SALU DE BOYACA  
DIRECCION TECNICA DE SALUD PÚBLICA  
PROGRAMA DE CALIDAD DE AGUA PARA CONSUMO HUMANO  
2012**

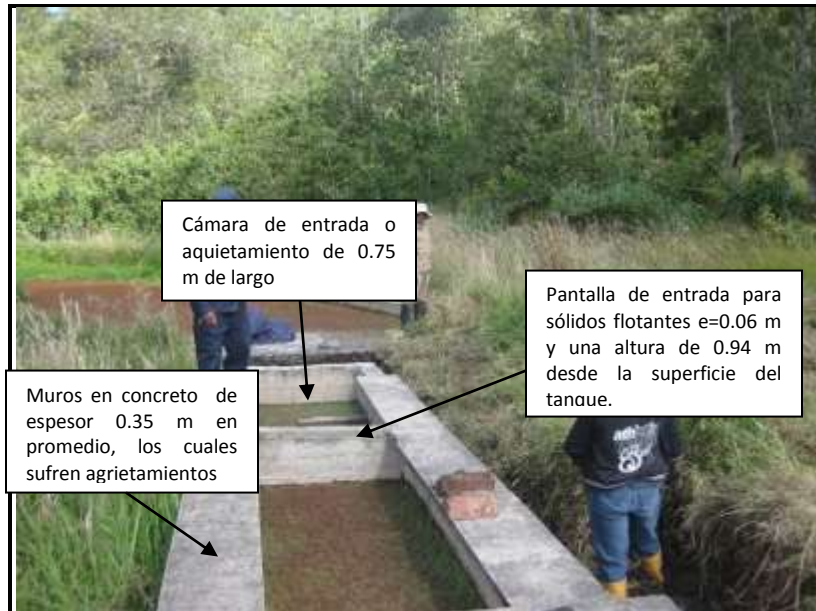
Grafico 7. Vista frontal del desarenador

La estructura está construida en concreto reforzado con medidas de 1.72 m de ancho, 7.40 m de largo y 1.35 m de latos tomados por el exterior, no existe reboce a ninguna fuente hídrica, el estado del desarenador es regular, teniendo en cuenta que tiene grietas en su estructura.

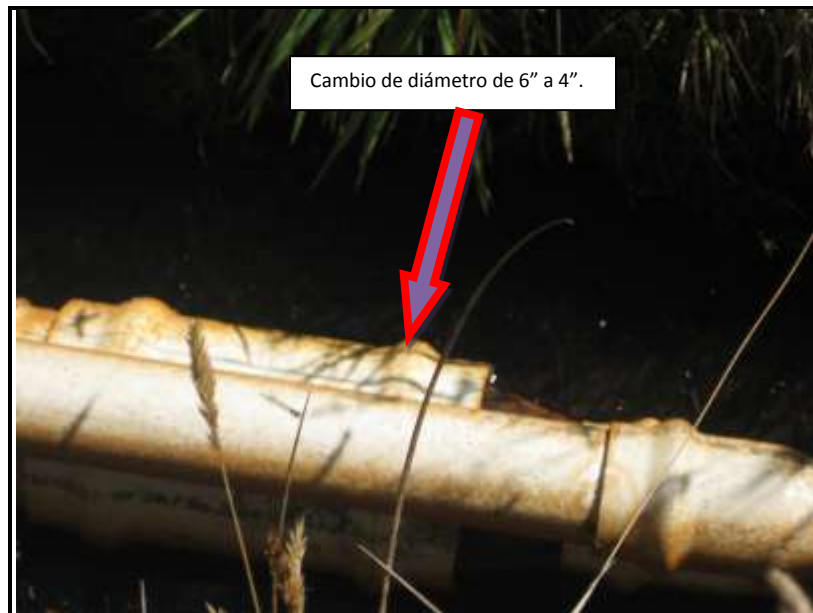
Grafico 8. Cambio de Diámetro.

**Línea de conducción.** La red de conducción del casco urbano sale con tubería de 6" (N: 1098195 E: 1083629) de diámetro del sistema de Pretratamiento (DESARENADOR), en un tramo de 15 m aproximadamente, donde se reduce a tubería de 4" (N: 1099070 E: 1082815) la cual recorre un tramo de 1180 m de allí reduce a 3" en los restantes 1170 metros hasta llegar a la PTAP.

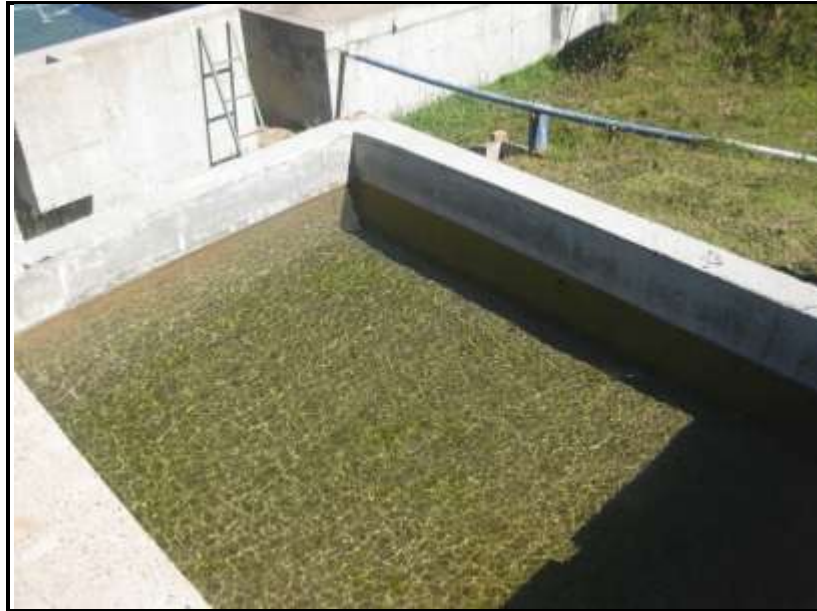
Grafico 12. Filtros gruesos.

**Filtros Gruesos. (N: 1099681 E: 1082816).** Está comprendido por dos unidades de filtración gruesa, las cuales funcionan en paralelo, están en buenas condiciones de funcionamiento y su mantenimiento es adecuado; estos filtros consisten en un compartimiento principal donde se ubica un lecho filtrante de grava. El tamaño de los granos de grava disminuye con la dirección del flujo.

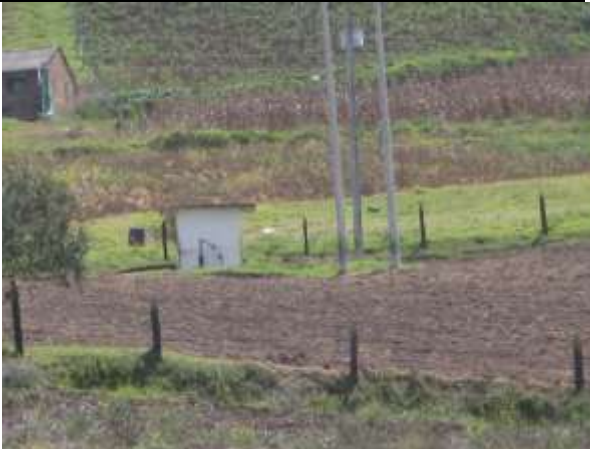
<p>N: 1099176 E:1083642</p>

<p>TUBERIA QUE VA DE LA CASETA DE BOMBEO AL TANQUE DE ALMACENAMIENTO QUE FUE ARRASTRADA DURANTE LA OLA INVERNAL Y QUE ACTUALMENTE ESTA DESPROTEGIDA</p>	 	<p>N: 1099589 E:1082941</p>
<p>CASETA DE BOMBEO EN EL PUBLLO QUE REFUERZA EL CAUDAL PERO QUE PRESENTA CONTAMINACION ANTROPICA</p>	 	<p>N: 1100020 E:1082609</p>

- ✓ Construcción del paso elevado para evitar que se tengan que hacer racionamientos por el daño en la línea de conducción.
- ✓ Protección de las estructuras y accesorios para que no queden a la intemperie y se puedan vitrificar por el sol y dañar para que en un futuro no toque realizar gastos excesivos del presupuesto del municipio.
